# **INFORME DE MEDIDAS ACÚSTICAS DE NIVELES DE VIBRACIONES A RUIDO DE IMPACTO**

**Gimnasio XFitness**

**CLIENTE: AMC**

**Mayo de 2019**

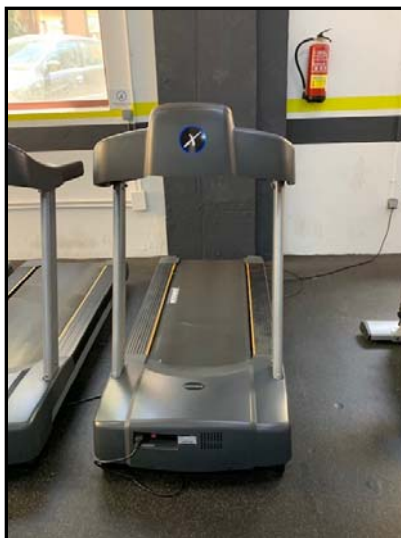
Foto 1. Cinta tipo utilizada en la prueba de la marca Johnson T 7000 pro.

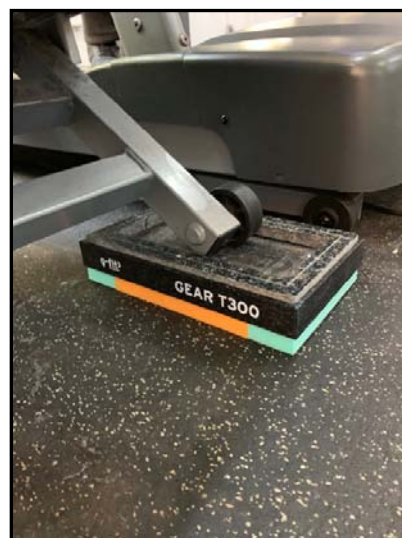
- Parte delantera: g-fit Gear T300

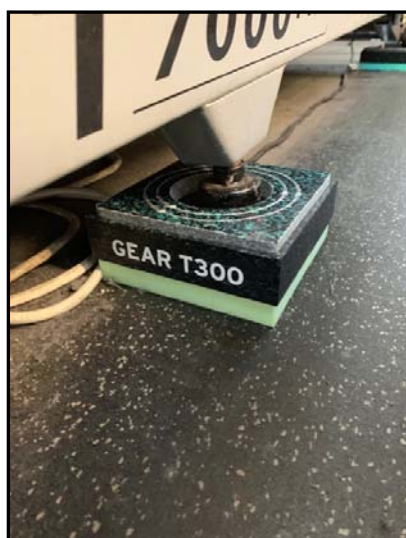
- Parte trasera Gear T300

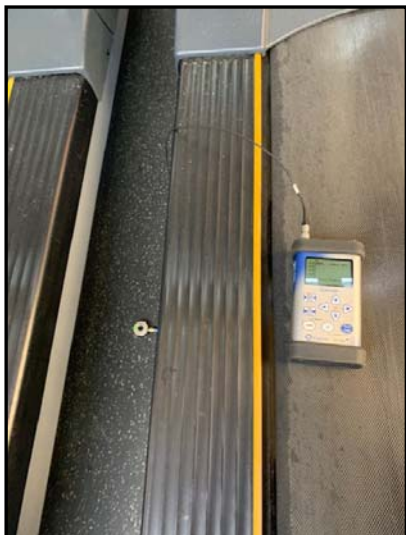
El acelerómetro se colocó en el suelo como muestran las siguientes fotos

Sin aislador en medio

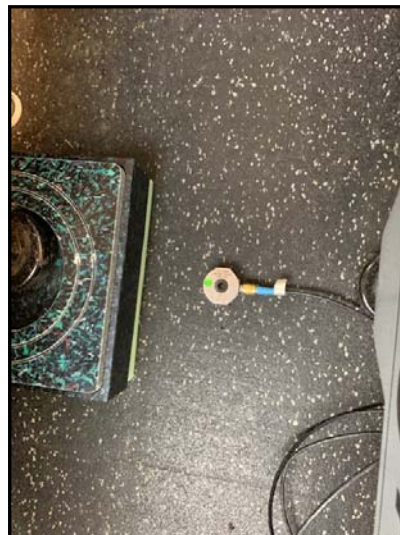
Con aislador patas traseras
